*Bollettino della Soprintendenza  
per i Beni Culturali*

## UNE NOUVELLE LECTURE ARCHEOLOGIQUE DU CHATEAU DE FENIS

Gaetano De Gattis, Mauro Cortelazzo\*, Renato Perinetti\*

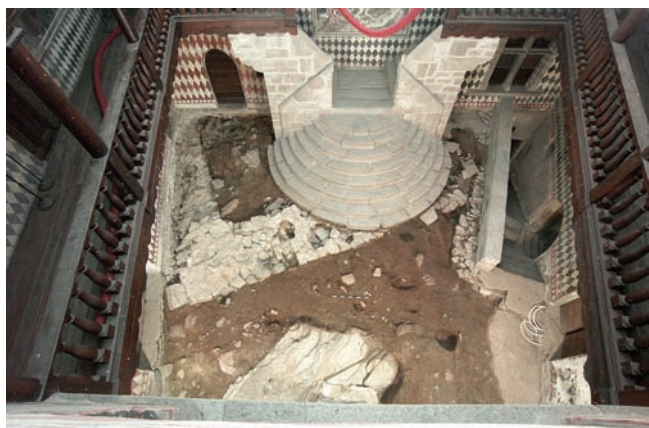
2. Vue générale de la cour une fois les fouilles complétées. (S.E. Zanelli)

Toujours en automne dernier, dans le cadre des interventions de mise aux normes et d'adaptation des équipements techniques, avec la réalisation de nouveaux branchements et la pose de réseaux de distribution, il a été nécessaire d'intervenir sur toute la zone de la cour intérieure du château. Du soulèvement du pavage en cailloux et en dalles jusqu'à l'émersion des dépôts de formation naturelles, on a procédé avec un sondage stratigraphique soigné destiné à vérifier la présence de dépôts et de rapports structurels susceptibles de fournir de nouveaux éléments pour l'histoire du monument. Le dépôt stratigraphique cependant s'est révélé peu épais, avec l'affleurement quasi immédiat de blocs rocheux

erratiques et de graviers avec des limons sableux. Malgré l'absence de sols de fréquentations précédentes au cailloutage, à l'exception de plans de chantier, et la présence de trous pour des pieux en bois liés aux activités de construction et peut-être aux restaurations de la fin du XIX<sup>e</sup> siècle ou de la fin des années Trente du siècle dernier, une puissante fondation réalisée en pleine terre a émergé. Cette structure placée dans le secteur Ouest de la cour, au-dessous de l'escalier semi-circulaire pour une bonne portion, présente une orientation différente par rapport aux édifices qui composent l'espace trapézoïdal intérieur. La largeur de ces fondations atteint 1,80 m, formant un édifice de la largeur d'environ 10 m, au moins pour le côté est, le seul lisible dans toute son extension. Sa position, centrale par rapport à l'ensemble de la fortification, et ses dimensions permettent d'interpréter cette structure comme ce qui reste du donjon principal du *castrum Fenitii* mentionné déjà au cours du XIII<sup>e</sup> siècle. L'existence de cette tour porte à reconsidérer, outre à la dynamique de construction de quelques ailes du bâtiment actuellement englobées dans les reconstructions et dans les réfections des XIV<sup>e</sup> et XV<sup>e</sup> siècles, même les coupes dans la roche, présentes dans plusieurs points à l'intérieur de la seconde enceinte. La découverte de la tour montre que le château actuel n'est pas seulement le résultat d'un projet, mais aussi l'aboutissement de conditionnements des évidences structurales préexistantes. Ce qu'il devient nécessaire de comprendre est, à la lumière de la démolition radicale de la tour, ce qui a été épargné des structures originelles qui lui sont liées et par la suite englobés dans la structure du château. La présence d'une tour disposée de manière centrale par rapport au noyau actuellement lisible ferait penser à une typologie de château de type primitif, mais dans ces cas le choix du site est déterminé par l'exploitation de l'élément naturel comme élément primordial de défense.
